Rapport d'Activités 2016

Commission CNRS Attentats-Recherches

*Atteintes au Patrimoine Archéologique de Syrie, d'Irak et d'Afghanistan :
prospections et état des lieux*

**Mathilde Mura, Université Paris 1 Panthéon-Sorbonne, Laboratoire
ArScAn équipe VEPMO**

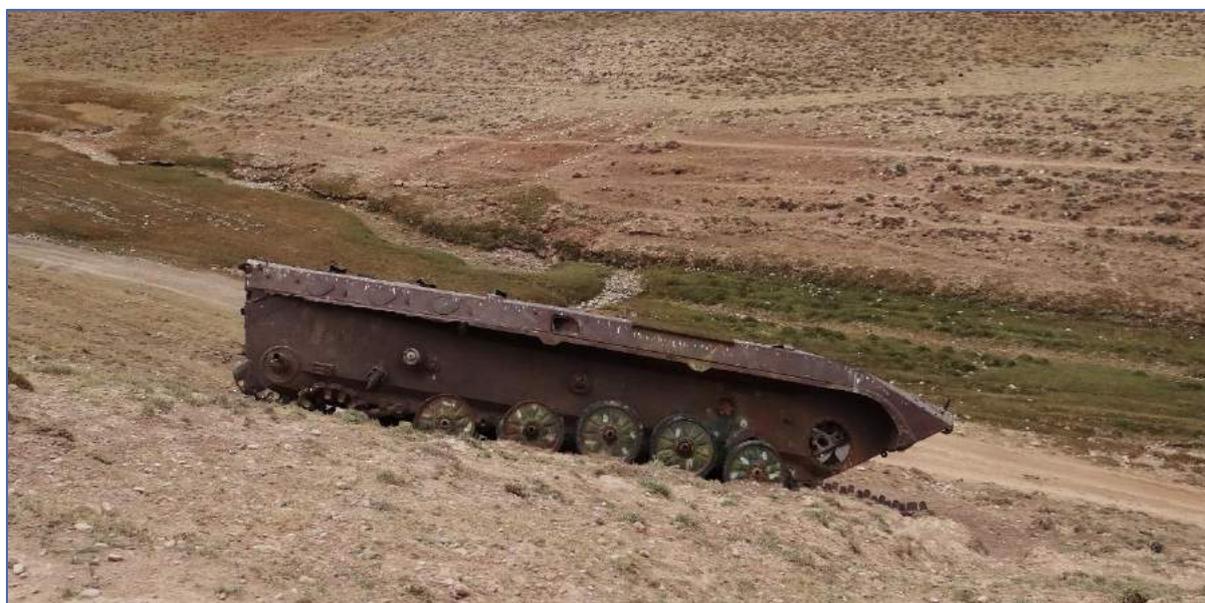
Figure 1: Vestige de Guerre entre Band-e Amir et Yakawland, Afghanistan, courtoisie à Véronique Gervais (crédit photographique)

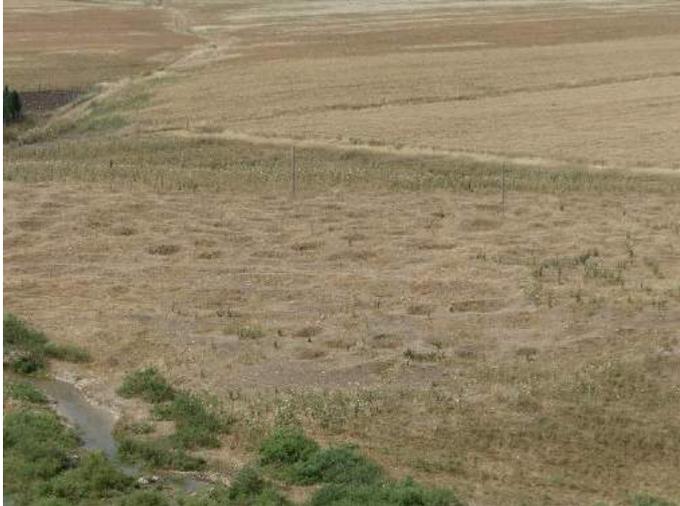
Figure 10: Vue générale de la zone 7 sur HDS34 BakrAwa., depuis l'Est (MAFGS, M. Mura)

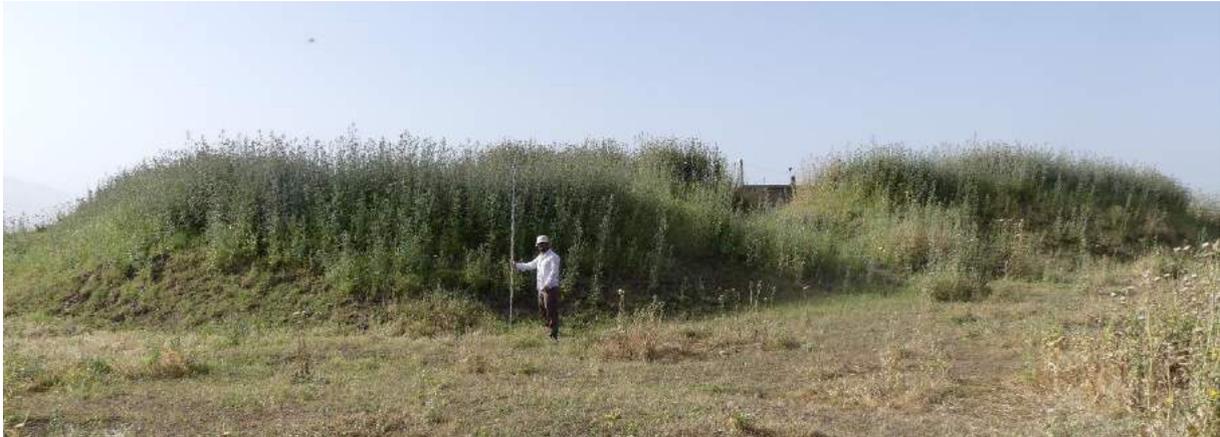
Vingt-cinq levées ont fait l'objet d'un enregistrement, dans vingt-deux cas il s'agit de simples levées encerclant le sommet du tell, ouvert en un ou plusieurs postes. Les entrées sont

Figure 11: Levée de terre militaire encerclant le site HDS12 Grdy Mata, dommage n°12.HDS.3 (MAFGS, M. Mura)

parfois renforcées par des levées linéaires ou un accès à double levée. La hauteur des levées oscille entre 0.9 mètre et 2.5 mètres. Dans tous les cas, les levées étaient d'ores et déjà visibles sur les images satellites, mais la variation de hauteur y reste difficilement perceptible. Aussi, la plupart des cas montre que le tell a été partiellement nivelé afin de réaliser ces buttes. La perturbation doit donc être considérée dans les deux sens : le retrait de matériel archéologique d'une part, et l'apport de matière sur le site d'autre part. En raison de l'érosion, l'apport reste l'élément le plus facile à définir. Les sommets des sites concernés doivent en tous les cas être considérés comme des reliefs artificiels récents et en aucun cas archéologiques.

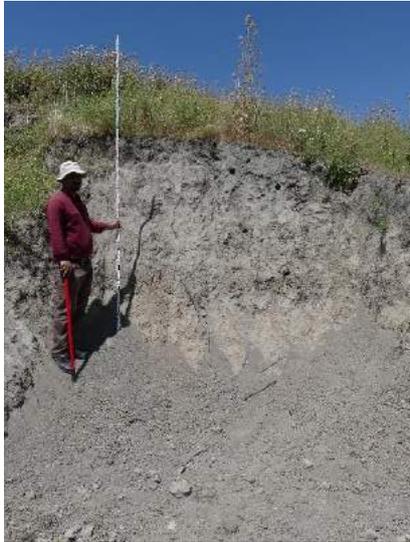
Figure 12: Découpe de terrain au bulldozer, indéterminé (49.HDS.3) site HDS49 Grdy Hayas (MAFGS, M. Mura)

D'importantes coupes de terrain ont fait l'objet de mesures sur les pentes de 11 sites. Les traces de pelle mécanique montrent d'importants travaux de prélèvement. L'apport n'ayant pas pu être déterminé aux alentours des sites, ces dégâts restent indéfinis. Les tailles varient de 4.0 à 13.6 mètres de long, 1.7 à 7.3 mètres de large et 0.8 à 3.9 mètres de profondeur. Plusieurs raisons ont été invoquées lors des interviews, telles que des prélèvements de terre pour la réalisation des toits, pour le jardinage ou encore pour les circulations (d'eau ou de personnes).

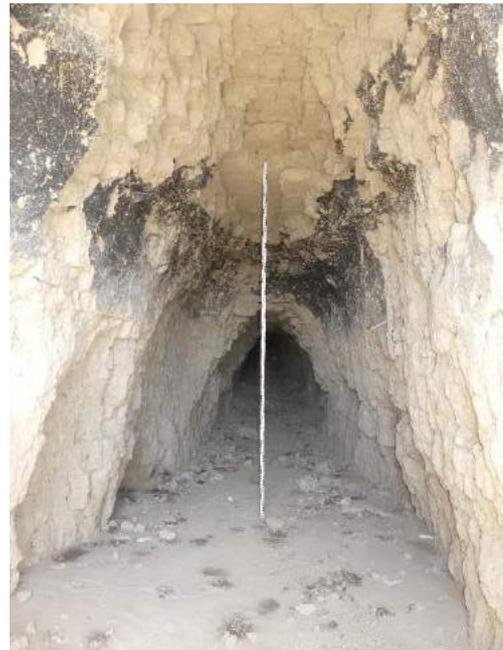
Dans la majeure partie des cas, les tunnels sont réutilisés sous forme d'habitats troglodytes, visibles par la rubéfaction importante des parois.

Figure 14 : Pillage en tunnel réemployé en habitat sur le site BDS1

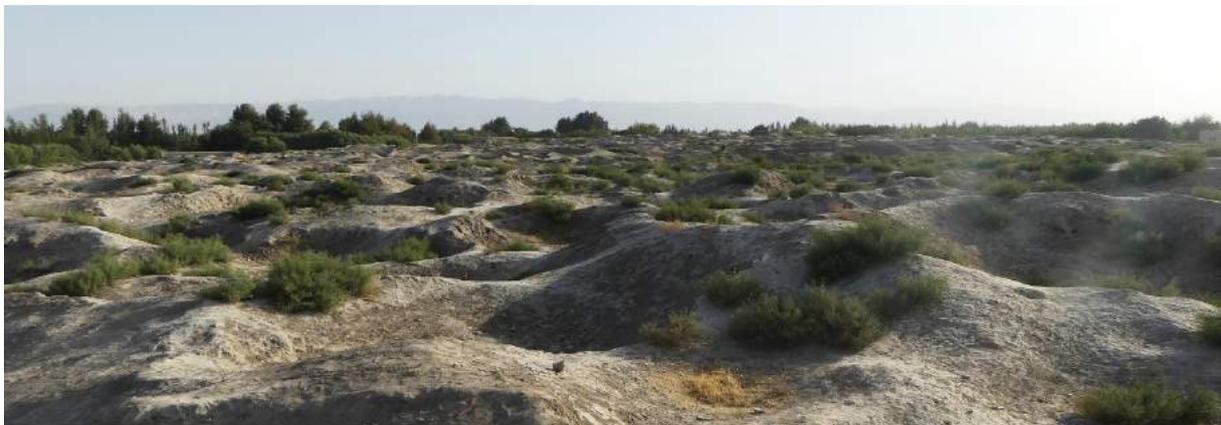
Les pillages de surface restent également bien représentés sur l'ensemble du corpus et détectables par imageries satellites. Les dépressions revêtent des caractéristiques variées en termes de forme et d'érosion des parois, témoignant néanmoins majoritairement de pillages anciens (parois érodées à très érodées, peu de traces d'outils visibles, végétation faible mais présente) réalisés en plusieurs vagues successives. Les densités sont variées, pouvant aller de quelques dépressions à l'intégralité du site recouvert de fosses de pillages.

Figure 15 : Pillage de surface intensif sur le site BDS3

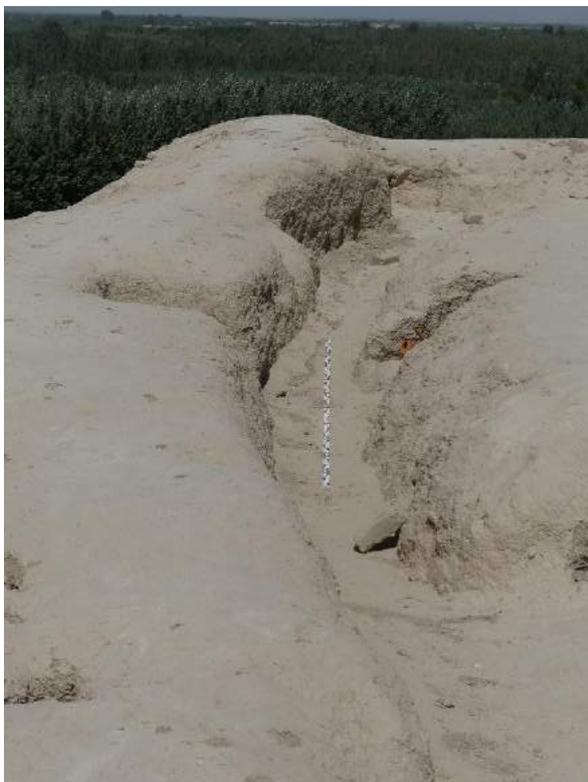
La principale trace d'occupation militaire sur les sites archéologiques est la création de tranchées, généralement circulaires quand elles sont localisées autour des sommets des tells, ou linéaires sur des sites à la topographie plus complexe. Ces tranchées sont parfois agrémentées d'encoches rectangulaires indiquant les positionnements de tirs.

Figure 16 : Tranchée militaire sur le site BDSI

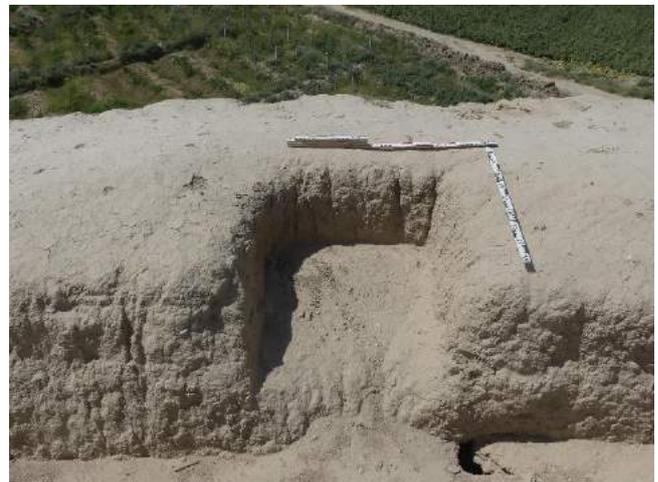
Figure 17 : Poste de tir sur le site BDSI

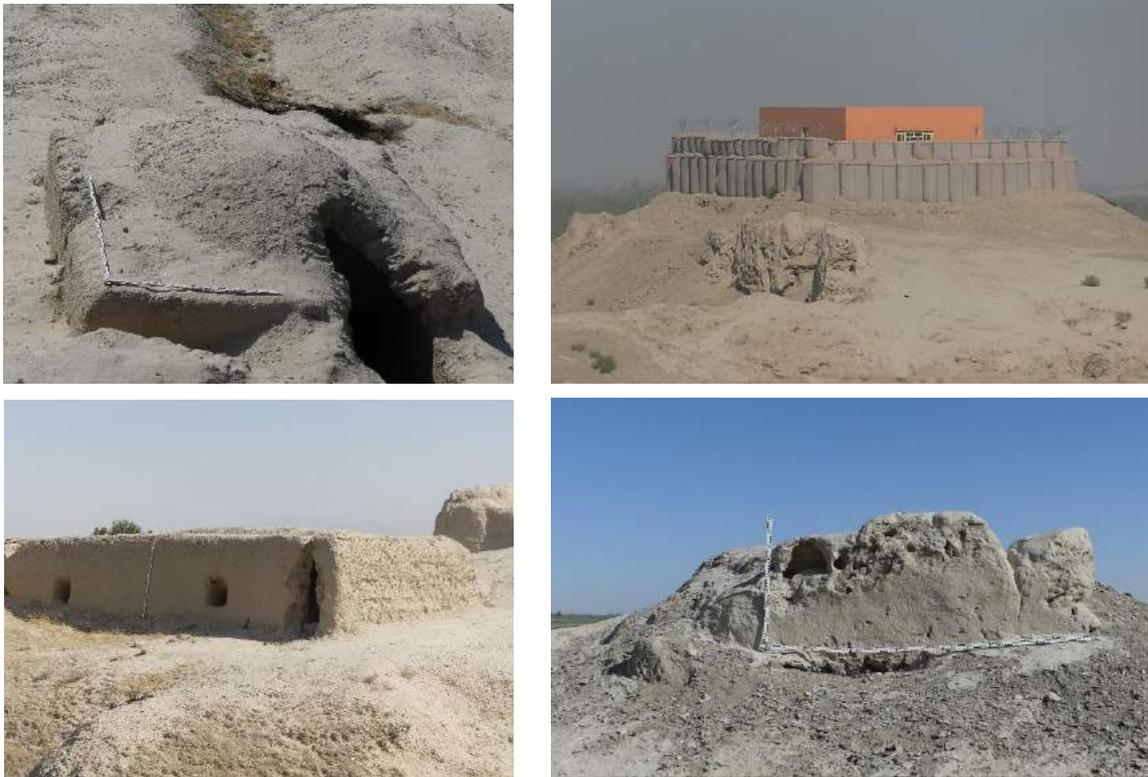
Comme mentionné plus haut, les baraquements peuvent prendre des formes très variées, pouvant aller pour les plus anciens du format quadrangulaire avec dôme au bâtiment semi-enterré en T, et pour les plus récents à des ensembles quadrangulaires plus standards en béton, protégés par une ceinture de HESCO-bags. Ces derniers sont bien évidemment très

Figure 18 à 21 : Différents types de baraquements militaires de gauche à droite et de haut en bas sur les sites BDS2, BDS3, BDS2 et BDS7

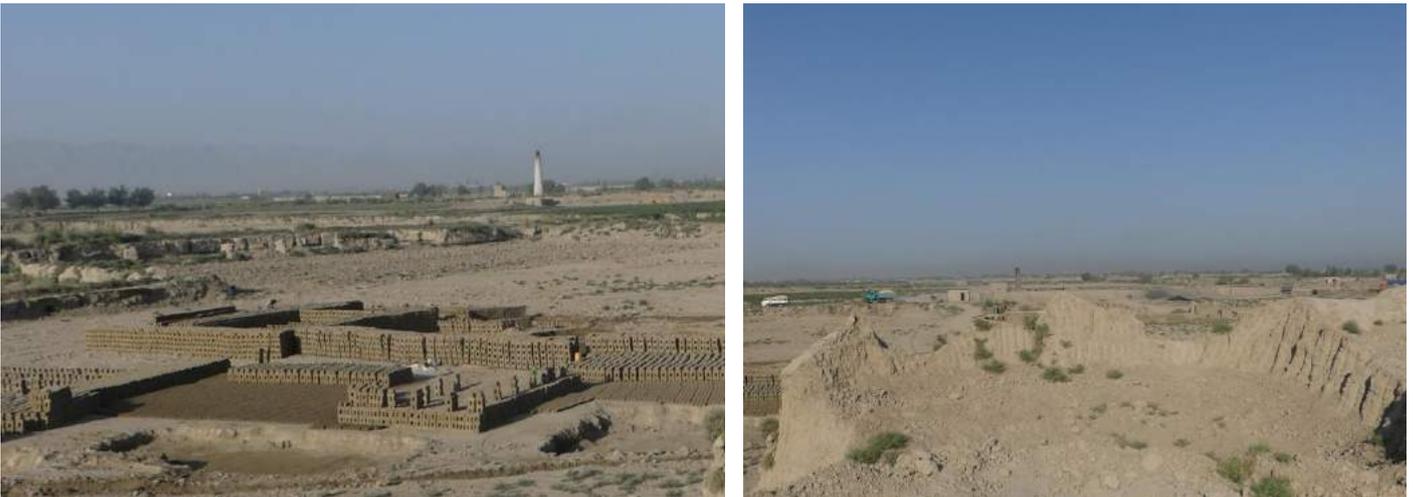
La dernière famille de dommages observée sur les sites concerne les coupes de terrain. Il s'agit là de bien les distinguer de coupes opérées pour le pillage et elle concerne principalement la récupération de matériaux sur des sites implantés sur des éperons sableux par exemple, ou encore le prélèvement de terre pour la réalisation de briques.

L'impact sur les niveaux archéologiques est variable et dépend principalement des couches d'intérêts pour le prélèvement. Les prélèvements de sables sont visiblement beaucoup moins néfastes que les prélèvements de terre pour la briqueterie. La distinction entre prélèvements et pillages peut être réalisée sur les images en fonction de la taille des dépressions et de la visibilité des traces des pelles mécaniques. Enfin les entités prélevant sont généralement implantées à proximité des sites, elles sont donc aisément identifiables (étendue de briqueteries comportant un séchage de brique au sol par exemple).

Figure 22 et 23 : A gauche la briqueterie à proximité du site BDS14, à droite prélèvements de terre sur le site BDS14,

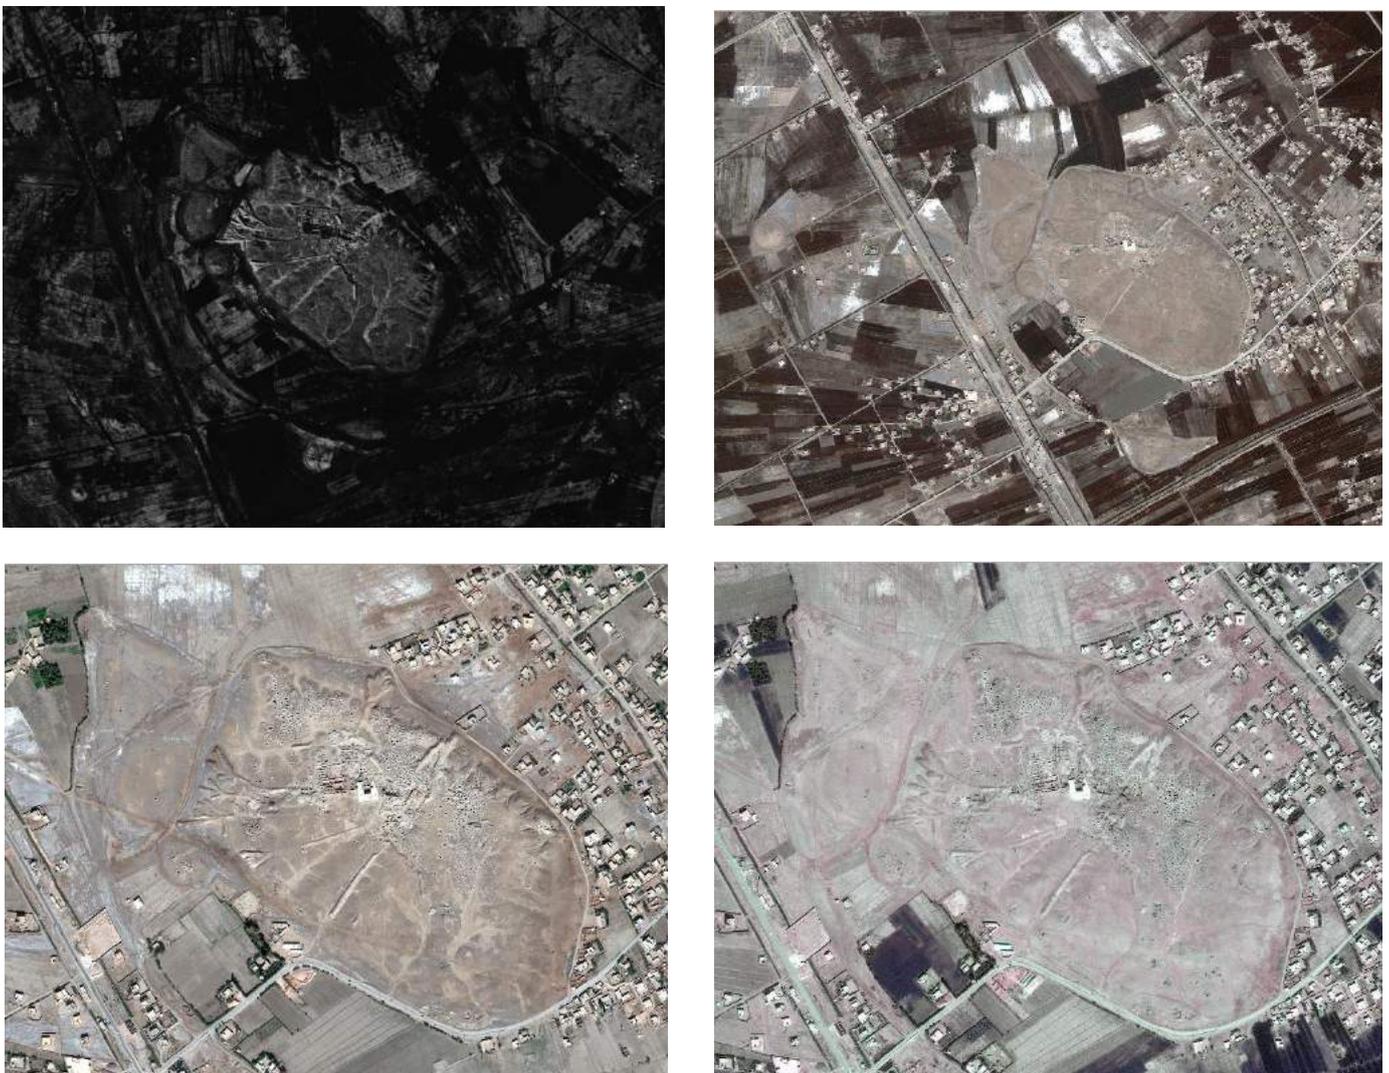
Figure 16: Jeu de données pour le site de Mari, de gauche à droite et de haut en bas, CORONA 1968, DigitalGlobe 24/03/2014, DigitalGlobe 11/11/2014, DigitalGlobe 25/03/2015

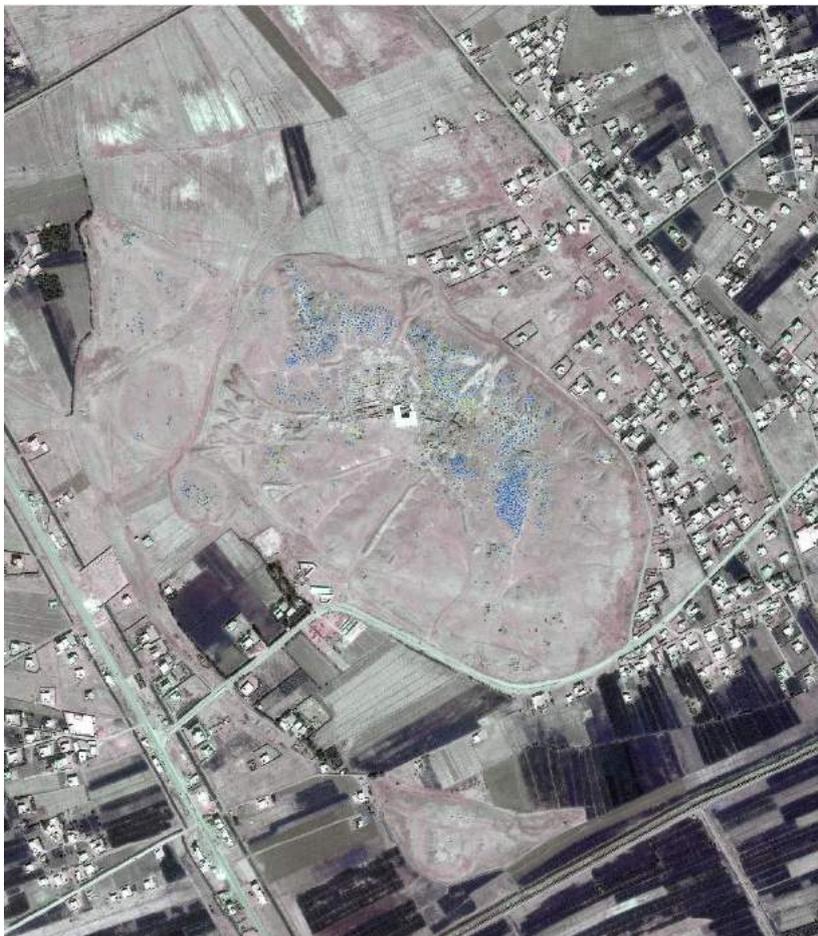
Les premières traces de pillages observées sur le site de Mari témoignent d'un pillage concentré dans le secteur Nord-Est et aux alentours du Palais Royal. Le pillage se focalise donc sur les zones fouillées, qui sont connues pour contenir des tablettes cunéiformes. Les dépressions observées, d'une longueur pouvant aller jusqu'à 9 m, aux arrêtes nettes et aux empreintes régulières, témoignent de fouilles clandestines mécanisées. L'usage de pelles mécaniques peut indiquer un encadrement de ces pillages peu discrets.

Entre le mois de mars et le mois de novembre 2014, on constate une expansion importante du pillage vers les zones centrales non fouillées. Toutefois, les empreintes de

formes circulaires, irrégulières et aux arrêtes érodées (diamètres inférieurs à 3 m) mettent en évidence un pillage manuel. Le maillage serré et l'acharnement à l'Est de la maison rouge nous indique des fouilles illégales sans doute fructueuses.

Un an après, seules quelques nouvelles dépressions liées aux pillages sont détectables sur les images. Les zones choisies peuvent s'être avérées moins riches en matériel archéologique (Sud du Tell) ou les fouilles clandestines ont pu être contenues par une forme d'administration. Le site de Tell Madkouk en revanche a été intégralement rasé, les images satellites témoignant de l'usage d'une pelle mécanique pour détruire la butte située au Nord-Ouest de Mari.

Figure 18: Vue de Tell Harriri Mari au 4 novembre 2015, en vert les dégâts observés au 25 mars 2014, en bleu les dégâts observés au 11 novembre 2014, en rouge les dégâts observés au 4 novembre 2015, Fond Digital Globe Fondation Grant, Analyse M. Mura

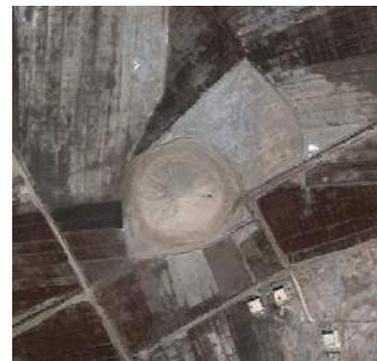
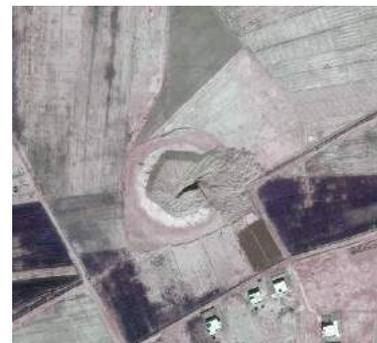
Figure 17: Vue de Tell Madkouk, en haut au 25 mars 2014, en bas au 5 novembre 2015, Digital Globe Fondation Grant
